E56 Encontro Internacional sobre Patrimônio Edificado (5.: 2017: Salvador, BA)

PATRIMÓNIO E PAISAGEM – O AQUEDUTO SEISCENTISTA EXTRA-MUROS NA REGIÃO DE ÉVORA (PORTUGAL)

HERITAGE AND LANDSCAPE – THE SEVENTEENTH CENTURY AQUEDUCT IN EXTRAMURAL REGION OF ÉVORA (PORTUGAL)

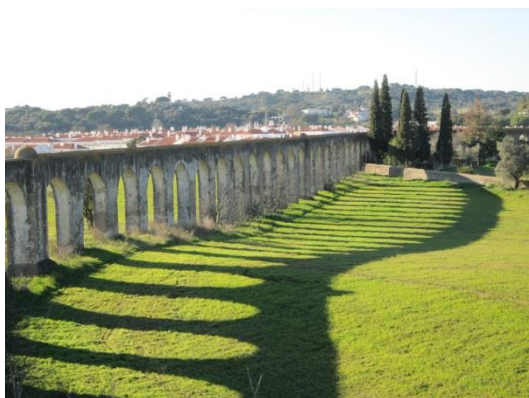
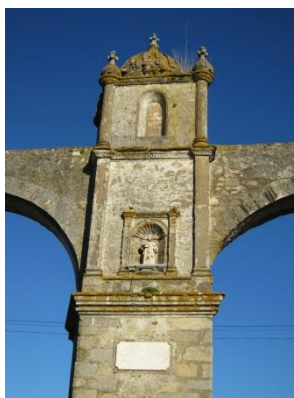
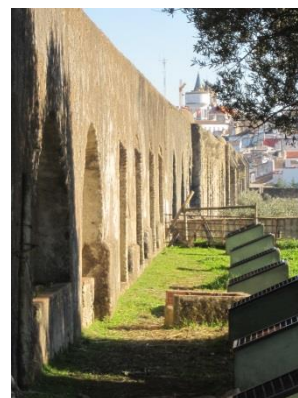
Figuras 01, 02 e 03: Vistas de pormenores do Aqueduto da Água de Prata na zona periurbana.
Fotos realizadas por M. C. Tereno, M. Pereira e F. Monteiro, 2012, 2011 e 2017.

O Aqueduto da Água de Prata, conhecido como Aqueduto de Évora, foi durante um vasto período de tempo a principal fonte de abastecimento de água à cidade, encontra-se classificado desde 1910 como Monumento Nacional¹. O seu troço urbano faz parte integrante do conjunto do “Centro Histórico de Évora” classificado pela UNESCO (1986) e, em 2016, o aqueduto foi inscrito pelo World Monuments Fund (WMF) numa lista de 50 monumentos considerados de interesse mundial (Figuras 1, 2 e 3).

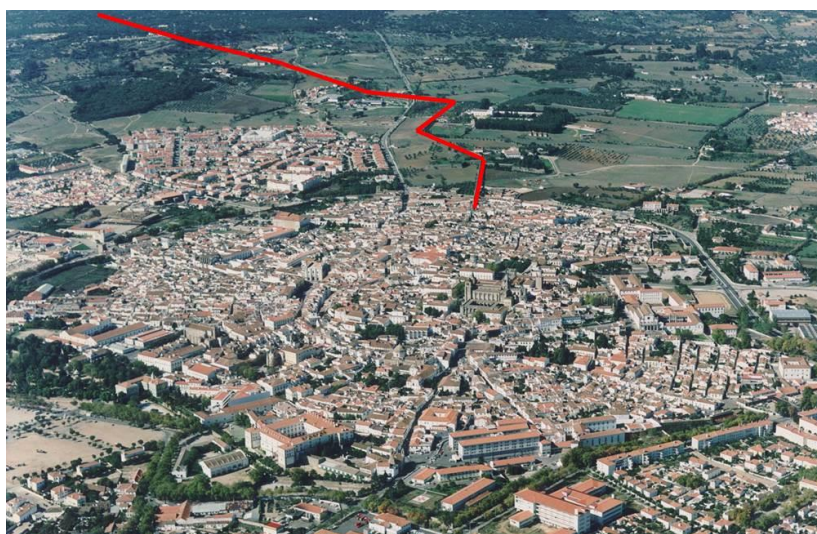
Figura 06. Vista global da cidade de Évora, onde está assinalado um troço do aqueduto.
Fonte: Foto base, Câmara Municipal de Évora.

Em 1606, o traçado da adução, entre as minas de captação da Graça do Divor na região rural até à muralha exterior da cidade, seria de 8 323 braças, aproximadamente 18 310,6 m. Tal traçado possuiu desde a sua construção um caminho de serventia, que permitia uma eficaz fiscalização de toda a infraestrutura e a realização de obras de manutenção. Atualmente, o traçado é mais curto devido a correções de que o cano foi alvo, de modo a tornar a condução da água mais fluida evitando a estagnação em alguns troços (Figuras 6 e 7).

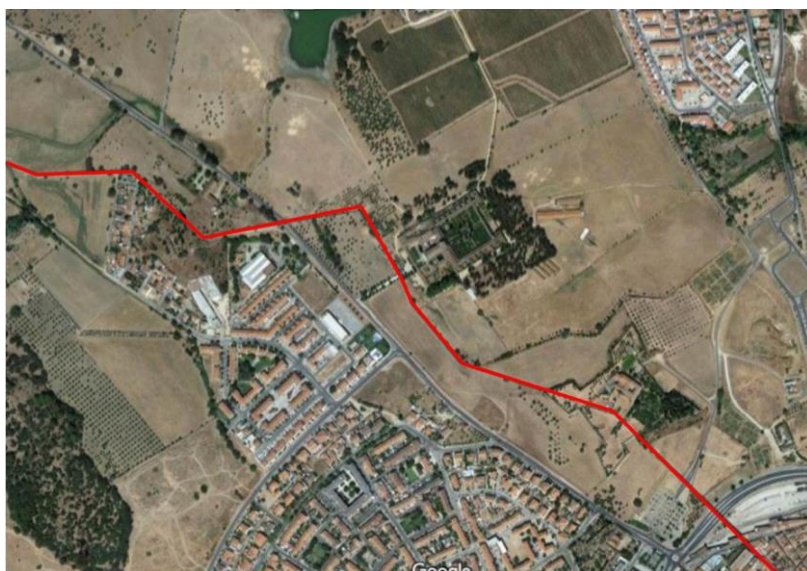
Figura 07. Vista de um troço da planta da cidade de Évora, onde está assinalado um troço do aqueduto.

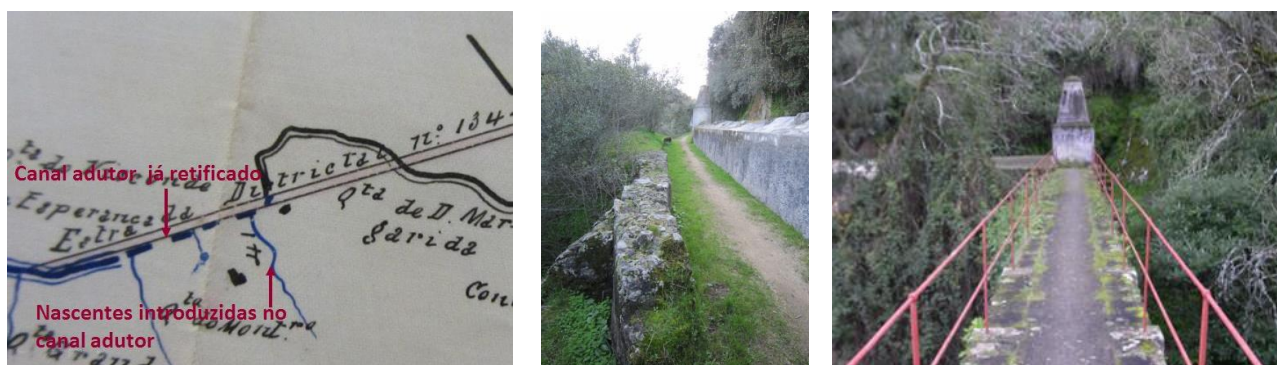
Figuras 08, 09 e 10. Vistas de correções ao traçado adutor do aqueduto.
Fonte: CME. Fotos realizadas por M. C. Tereno, M. Pereira e F. Monteiro, 2012 e 2017.

Pressupõe-se que os sistemas de captação primitivos eram construções simples, que recolhiam as águas situadas a pouca profundidade. Estas eram construídas junto aos principais mananciais aquíferos nos arredores de Évora e com ligação ao antigo Cano Real. Atualmente encontram-se adulteradas devido a intervenções posteriores que remodelaram os sistemas, numa tentativa de obter um melhor aproveitamento (Figuras 8, 9 e 10).

De acordo com parecer elaborado em 1880, essa construção ainda existia, e sabe-se que o cano seiscentista apresentava uma má escolha no seu traçado. Este era muito extenso entre pontos de altitude forçada, e por isso apresentava uma pequena inclinação longitudinal, com numerosos ângulos e sem curvas de concordância nas junções dos alinhamentos, o que ocasionava avultadas perdas de carga, durante o trajeto.

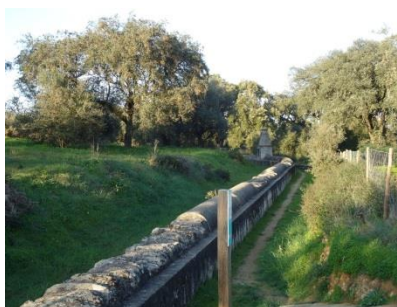
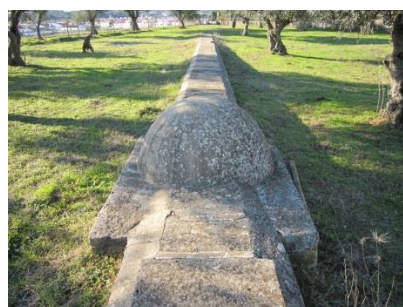
Figuras 11, 12, 13 e 14. Canal adutor com as soluções de projeto primitivo e atual.
Fonte: CME. Fotos realizadas por M. C. Tereno, M. Pereira e F. Monteiro, 2017 e 2012.

Sendo o percurso adutor solucionado em canal, construído em alvenaria de pedra irregular argamassada e o interior revestido com telhas no leito do escoamento, as obras de manutenção tornavam-se essenciais, devido à fragilidade dos materiais. Numa primeira fase de construção, o canal era descoberto sempre que se elevava sobre a arcaria.

Contudo, o rei D. João III ordenou a sua cobertura com telhões, de modo a aumentar a qualidade e quantidade da água que chegava à cidade (Figuras 11, 12, 13 e 14). Os troços sobre esta tinham uma única caleira e, qualquer tipo de reparação efectuada, equivalia ao corte de água à cidade, com todos os inconvenientes sanitários daí resultantes. A arcaria apresenta diversas alturas, de modo a vencer os desníveis do solo, sendo a altura máxima de 12,10 m, no local onde cruza com a muralha, na área urbana. Neste ponto, a distância entre pilares é de 4,45 m com uma secção com 2,87 m de comprimento por 1,73 m de largura.

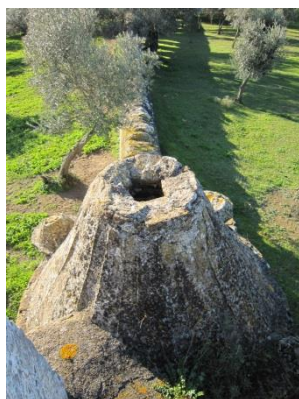
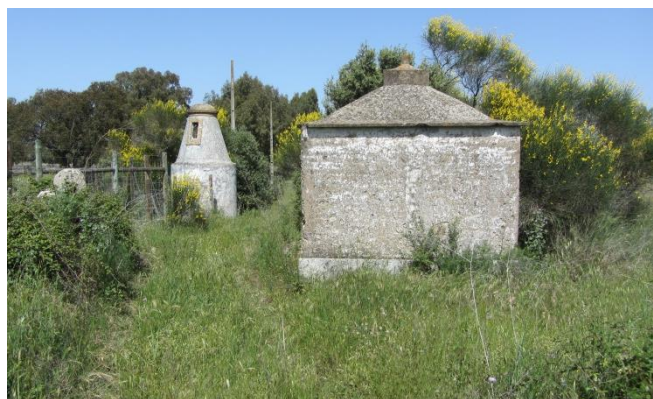
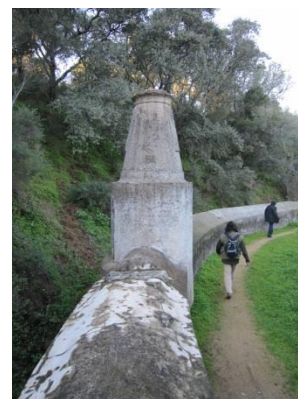
Figuras 15, 16 e 17. Exemplos de caixas de água ao longo do canal de adução extramuros.
Fotos realizadas por M. C. Tereno, M. Pereira e F. Monteiro, 2011, 2012 e 2012.

Com o decorrer dos anos e as pressões do clero e da nobreza, o Cano Real ao alcançar a área urbana, passou a apresentar sucessivas derivações constituídas por ramais domiciliários, geralmente subterrâneos, que iam abastecer os diversos particulares. No início de cada derivação existia, sempre, uma arca de água que desempenhava a função de controle quantitativo da água, desviada do cano principal (Figura 15, 16, e 17).

No interior de cada uma existia um receptáculo circular, escavado em bloco de pedra, o qual tinha a função de reter as impurezas arrastadas e em suspensão na água, funcionando como decantador. Apresentava uma porta exterior, com acesso por escada, sempre que a diferença de cotas exigisse. A limpeza periódica do seu interior era facilmente executada pelos funcionários adstritos ao Cano Real e únicos possuidores das chaves que permitiam este acesso.

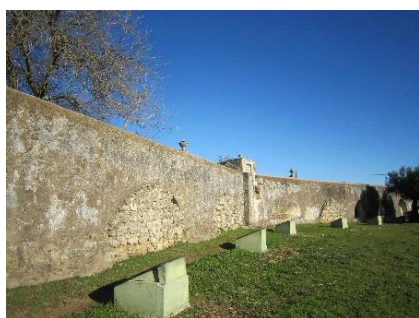
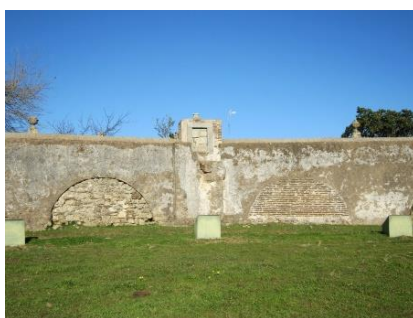
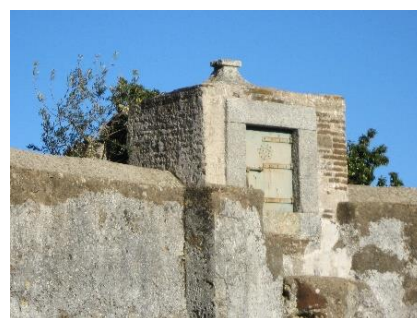
Figuras 18, 19 e 20. Vistas e alguns aspetos da caixa de água do Convento de Santo António da Piedade.
Fotos realizadas por M. C. Tereno, M. Pereira e F. Monteiro, 2017.

Situado num ponto de inflexão da arcaria do aqueduto e situada no recinto fortificado, a caixa de água de derivação para o convento é de construção quadrangular e apresenta a porta original, com um sistema de fecho pouco habitual (Figuras 18, 19 e 20).

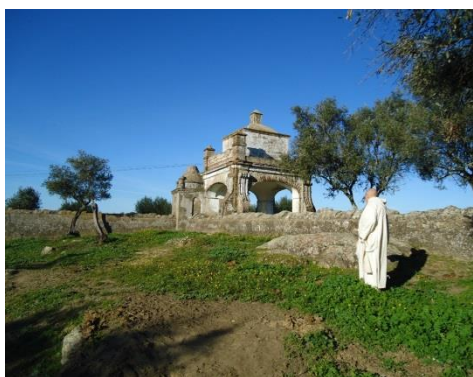
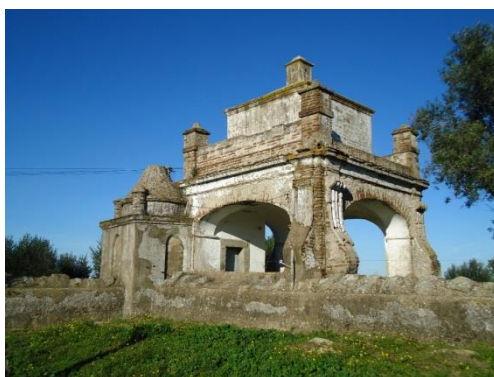
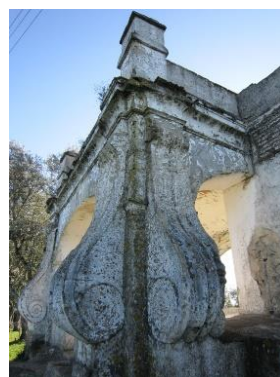
Figuras 21, 22 e 23. Alguns aspetos da caixa de água do Mosteiro da Cartuxa.
Fotos realizadas por M. C. Tereno, M. Pereira e F. Monteiro, 2017.

A primeira, localiza-se num outeiro que domina toda a área envolvente (Figura 21, 22 e 23). A caixa, é constituída por uma zona coberta para onde se abre a respetiva porta. Rodeando esta área, e a ela adossada, encontra-se uma escada de alvenaria revestida a tijoleira e com guarda lateral do mesmo material. Por esta escada chega-se ao mirante, onde existe um depósito de água. Todo o conjunto apresenta proporções e formas que a constituem num exemplar da arquitectura seiscentista (Figuras 24, 25 e 26).

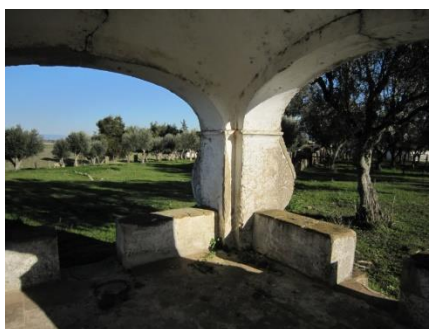
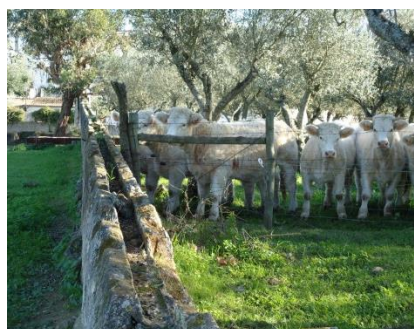
Figuras 24, 25 e 26. Vistas e alguns aspetos da caixa de água do Mosteiro da Cartuxa.
Fotos realizadas por M.C. Tereno, M. Pereira e F. Monteiro, 2017.

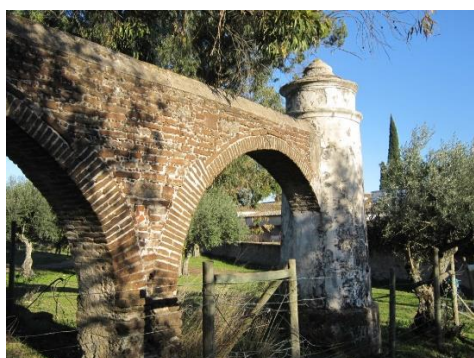
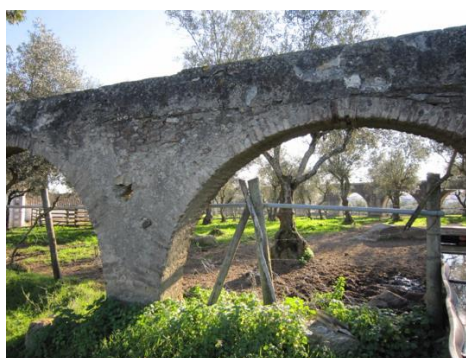
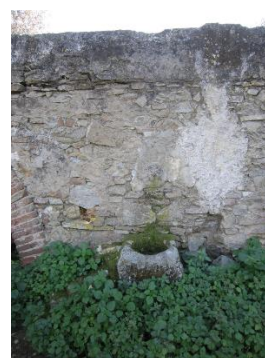
Figuras 27, 28 e 29. Vistas e alguns aspetos da caixa de água do Mosteiro da Cartuxa.
Fotos realizadas por M. C. Tereno, M. Pereira e F. Monteiro, 2017.

A cerca de 20 m, para noroeste da mesma caixa, na base de um dos pilares da arcaria de suporte do ramal existe, uma pequena peça em granito, com a forma de taça e para a qual corria a água do aqueduto através de um tubo metálico ainda hoje existente (Figuras 27, 28 e 29).

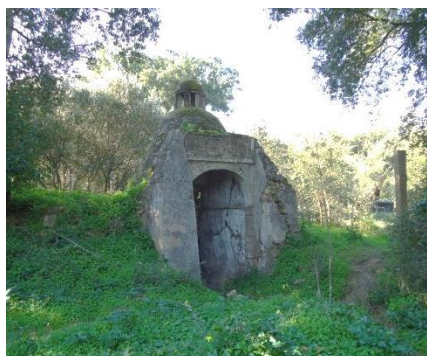
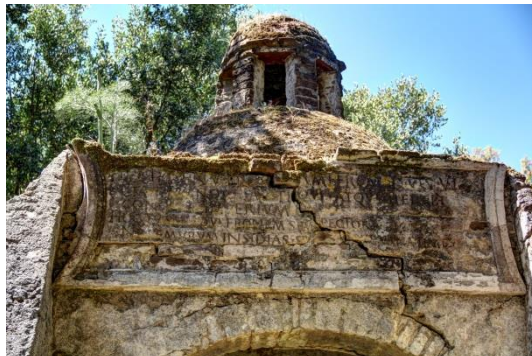
Figuras 30, 31 e 32. Vistas da Fonte do Arcediágo, placa com inscrição e poço no interior.
Fotos realizadas por M. C. Tereno, M. Pereira e F. Monteiro, 2017.

A fonte da Quinta do Arcedíago, está situada a 2 km a noroeste da cidade, anexa ao aqueduto atual e a vários troços desativados do cano seiscentista, numa quinta que terá pertencido a André de Resende⁹. A fonte, mandada construir no século XVI pelo humanista eborense apresenta planta quadrada, com arco de volta perfeita formando a entrada, e é reforçada exteriormente por robustos contrafortes. A cobertura tem a forma de abóbada em cúpula, com remate de lanternim, apresentando sobre o arco que forma a entrada, uma lápide em mármore com inscrição latina: *"FLECTE GENU. EN SIGNU(M) PER QUOD VIS VICTA TIRANI ANTIQUI ATQUE EREBI CONCIDIT IMPERIUM; HOC TU SIUE, PIUS FRONTE(M) SIVE PECTORA SIGNES NEC LEMORU(M) INSIDIES EXPECTARAQUE VANA TIME"*. No seu interior, existe um poço central com numa nascente, ladeado por bancos em alvenaria, onde também se encontra uma inscrição: *"EXERE, NAI, CAPUT TENEBROSA E RUPE LAETUMQUE VISE TIBI SACRUM POMIFERUMQUE NEMUS, PER QUOD UBI LAETO DISCURRIS LIBERA FLUXU ARBORIBUS VENIAT COPIA LAETA TUIS"*. Deste poço, escavado na rocha, corre a água para o tanque retangular situado alguns metros à frente (Figuras 30, 31 e 32).

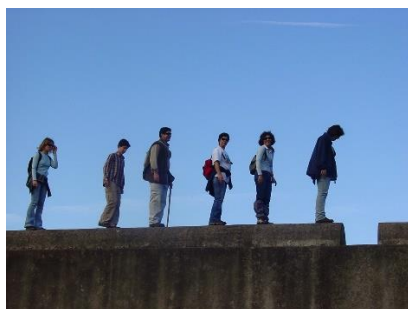
Figura 43. Caminhada no troço do aqueduto de cota mais elevada.
Fotos realizadas por M. C. Tereno, M. Pereira e F. Monteiro, 2017.

O perigo de caminhar sobre o canal adutor do aqueduto (Figura 43), porque não foi concebido com essa finalidade, não apresenta espaços adequados para a circulação pedonal. Em alguns troços da arcaria a cota altimétrica pode alcançar mais de 5 m de desnível.

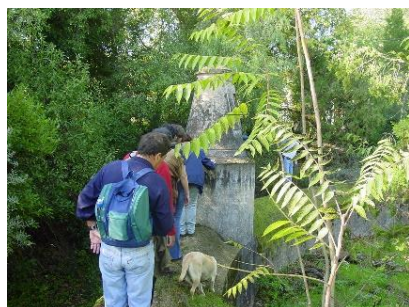
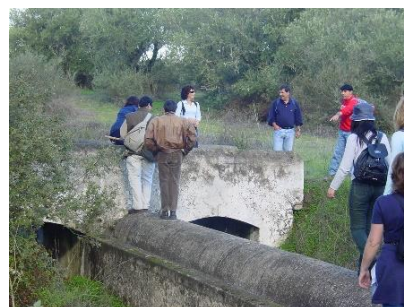
Figuras 44, 45 e 46. Os obstáculos para quem caminha sobre o aqueduto.
Fotos realizadas por M. C. Tereno, M. Pereira e F. Monteiro, 2017.

A presença de caixas de água, distribuídas regularmente, ao longo do traçado constituem obstáculos à livre circulação dos caminhantes (Figuras 44, 45 e 46).

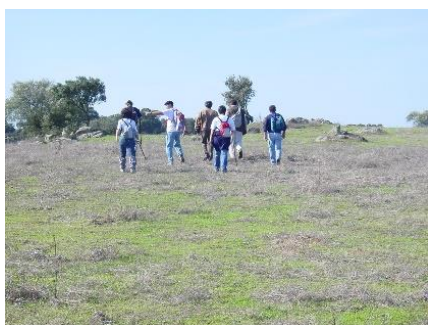
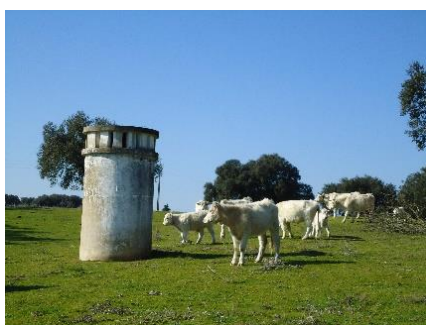
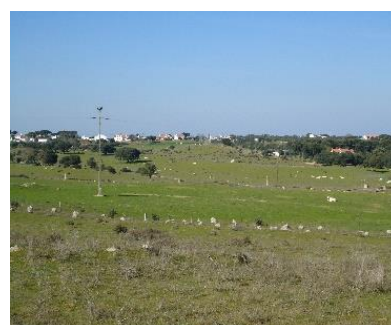
Figuras 47 , 48 e 49. O percurso sem vereda e a presença de gado bovino na zonas das nascentes.
Fotos realizadas por M. C. Tereno, M. Pereira e F. Monteiro, 2017.

A zona entre o troço enterrado do aqueduto e as nascentes, não tem vereda. A orientação pode ser feita pelas caixas de água e por guias conhecedores do trajeto. Sugere-se a colocação de sinalização orientadora, integrada na paisagem.

A área de cabeceira das nascentes tem tido um elevado encabeçamento de gado bovino e ovino, com a respetiva compactação do solo. Estes dois fatores associados à ausência de vegetação arbórea, dificultam a infiltração da água das chuvas e abastecimento do lençol freático. A acumulação de fezes e urina animais adultera a qualidade da água (Figuras 47, 48 e 49).
